Kunstquartier Bethanien und Mariannenplatz, Berlin

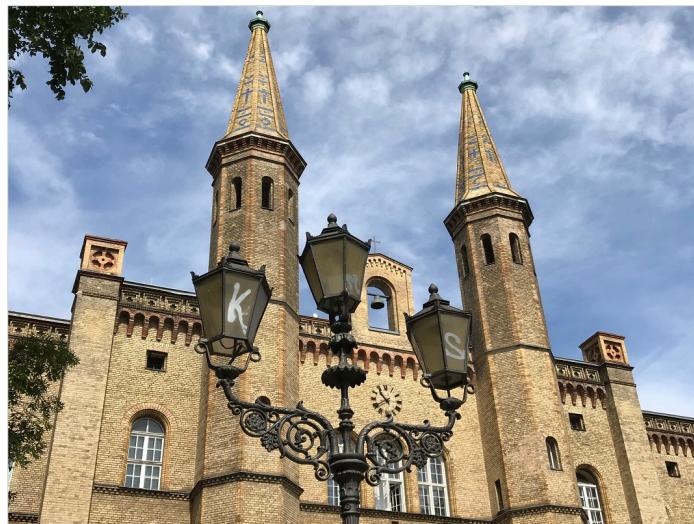
Unansehnlicher Kandelaber vor der Umrüstung

Im Zuge der Sanierung wurden alle historischen Leuchten zunächst fachgerecht demontiert. In der eigenen Schlosserwerkstatt sind diese, soweit erforderlich, zerlegt worden. Alle materialermüdeten Bauteile sind erneuert worden, sodass die neue LED-Beleuchtungseinheit samt einem eigens dafür hergestellten Rundreflektor betriebsbereit montiert werden konnte. Alle Leuchten-Köpfe wurden anschließend wieder auf die ebenfalls instandgesetzten historischen Berliner Bündelpfeilermasten montiert und elektrisch angeschlossen. Ebenfalls wurde eine Vielzahl an historischen Bündelpfeilermasten im Rahmen von aufwendigsten Tiefbaumaßnahmen erneuert. Die „moderne“ Beleuchtung auf
